MURPROTEC / IGLESIA DEL CONVENTO DE LA ENCARNACIÓN EN ALMAGRO (CIUDAD REAL)

Tratamiento personalizado y soluciones exclusivas para patologías de humedad

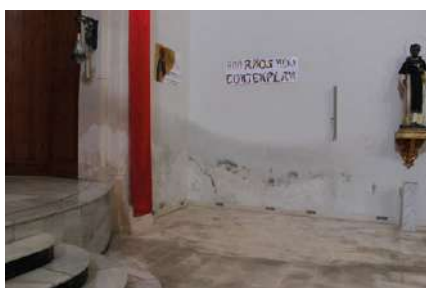
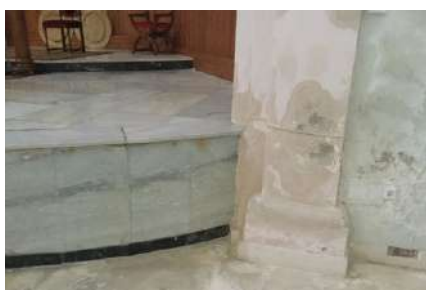
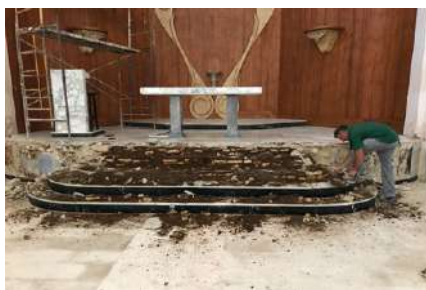
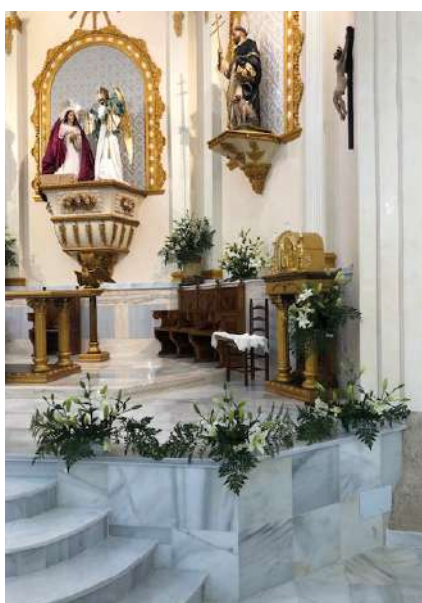
ciones desde el terreno en las zonas situadas en cotas negativas, bajo rasante. Murprotec hizo un estudio de higrometrías ambientales y protimétricas en las zonas afectadas, así como pruebas de pH de las eflorescencias salinas. También hizo un estudio térmico de los paramentos, en busca de la localización de humedades exteriores, así como un seguimiento del grado de descomposición de los elementos afectados.

El templo se tuvo que cerrar al público debido al gran problema de capilaridad y filtración lateral que padecía como consecuencia de la existencia de canales de agua que pasan justo por debajo sumado a una mala impermeabilización de sus muros. La humedad en los muros ascendía a 2 metros de altura en algunas paredes y el cableado interior estaba totalmente carcomido.

El responsable de la obra de rehabilitación de la iglesia se puso en contacto con Murprotec, solicitando su intervención para diagnosticar y conocer el tratamiento a la patología de humedad estructural que padecía el edificio. En una primera visita al inmueble se detectaron manifestaciones a modo de eflorescencias salinas típicas de humedades producidas por filtra-

Para las capilaridades, la compañía ejecutó inyecciones de emulsiones siliconadas en el interior del muro en toda su horizontalidad. “Esto se consigue pudiendo garantizar un radio de expansión de la emulsión siliconada en el interior del sólido, si se consigue solapar estas expansiones garantizando una zona de macla entre cada inyección. De este modo se garantiza la continuidad de la impermeabilización en todo el desarrollo longitudinal del muro y en toda su sección”, explican.

Para las filtraciones, se ejecutó un encubado de polímeros multicapa, que le confieren una absoluta impermeabilidad al intradós del muro y, lo que es más importante, antioxidante, lo que evita el deterioro interno del muro afectado, así como las filtraciones de agua al interior.

Tras el período de secado, la iglesia ya está totalmente rehabilitada. Seguidamente y tras observar los resultados del templo, las religiosas decidieron seguir confiando en Murprotec para eliminar las humedades en las zonas destinadas al museo y a la biblioteca, estancias que también se encuentran en la actualidad libres de humedades.
