## Intervención conforme a normativa pero respetando la singularidad original

La adecuación de la estructura de la Estación Príncipe Pío de Madrid a su nuevo uso y de acuerdo a normativa actual, tras las décadas de deterioro paulatino a las que estuvo sometido el edificio desde 1976, le ha valido a la empresa Solurban la obtención del premio “La Mejor Obra Sika” en su edición 2018. Una vez estudiadas las soluciones propuestas, Solurban apostó por un proyecto de restauración con una filosofía clara: la intervención realizada atiende a los principios de restauración y la reparación más que al de la reconstrucción, limitándose a intervenir sobre el contexto indispensable para mantener la legibilidad de la estructura original.

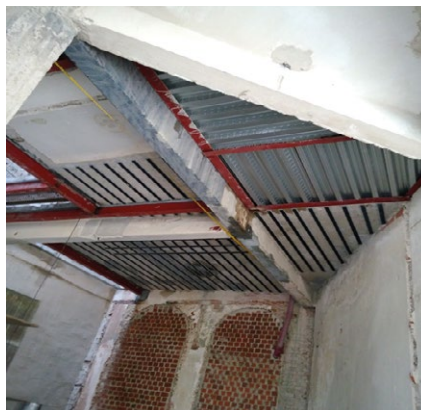
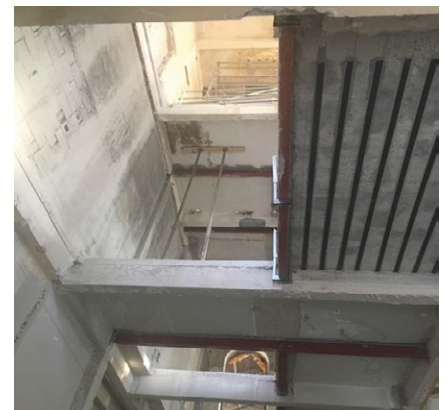
- Refuerzo de momentos negativos y positivos de las vigas mediante laminado Sika CarboDur.
- Refuerzo de los cortantes mediante la colocación de nuevos estribos pasantes abrazando a las vigas, y posteriormente recrecido mediante la proyección de Sika Monotop-412S.

- Refuerzo de la losa existente mediante recrecido con hormigón. Para ello se trató la superficie de hormigón existente mediante diamantado HTC y con la aplicación de puente de unión entre hormigones Sikadur 32. Las cargas axiales puntuales correspondientes a los trusts y las nuevas gradas se transmiten mediante tornapuntas metálicos a los mechinales, realizados con SikaRep 434 con adición de SikaRep 512 en el muro de carga perimetral, “sobredimensionado en origen ya que también realiza la misión de contención del terreno”, explican fuentes de la empresa. Una vez transmitidas las cargas al muro, éstas descienden a través del mismo hasta su cimentación, “mucho
