SIKA / PUENTE FERROVIARIO DE LA LÍNEA VENTA DE BAÑOS-SANTANDER

Tras observar daños en la estructura y superficie del puente ferroviario de la línea de Venta de Baños-Santander, la empresa Tecyr, instalador homologado por Sika, elaboró un estudio y propuesta de actuación de emergencia que dotara nuevamente de estabilidad a la plataforma ferroviaria, teniendo en cuenta que para ello debía invertirse el menor plazo posible de ejecución con el fin de minimizar la incidencia en el tráfico. Cumplir con estos requerimientos, además de otros como la calidad y durabilidad de las soluciones aplicadas o el mínimo mantenimiento que la obra requerirá en el futuro le han valido a Tecyr ser el ganador con este trabajo del premio “La Mejor Obra Sika” en su edición 2016.

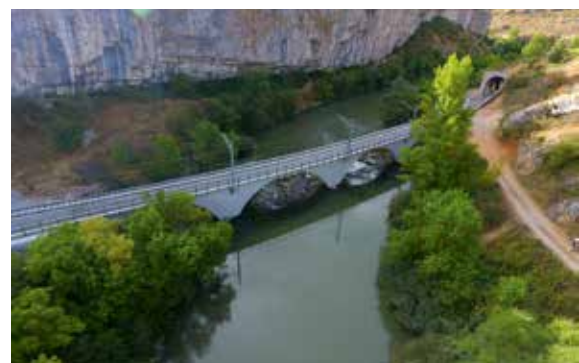
De esta manera, se propuso ejecutar una losa continua apoyada sobre los tímpanos de la estructura existente, una vez realizadas las demoliciones necesarias y la retirada de la vía. Los trabajos comenzaron el 29 de junio de 2016 y finalizaron el 23 de septiembre de 2016. El sistema elegido estaba compuesto por las siguientes unidades de obra:

- 1° Colocación de contradeltas en el lado exterior.
- 2° Colocación de encofrados en el lado exterior.
- 3° Colocación de andamios en el lado exterior.
- 4° Retirada del murete del lado exterior y demolición del voladizo existente del lado exterior.
- 5° Reubicación de servicios (fibra óptica).
- 6° Retirada del murete del lado interior.
- 7° Demolición del voladizo existente del mismo lado.
- 8° Colocación de contradeltas lado interior.
- 9° Colocación de encofrados lado interior.
- 10° Colocación de andamios lado interior.
- 11° Retirada de banquetta de balasto, traviesas y vías.
- 12° Ferrallado de la losa.
- 13° Ejecución de la losa, hormigonado con aditivos Sikament 230 y Sikafibroplast P.
- 14° Impermeabilización de la losa con Sikalastic Concrete Primer y Sikalastic 840.

- 15° Impermeabilización de zonas de vías y paseos con Sikalastic 810, Sikafloor 357 y Microesferas.
- 16° Restitución de la banquetta de balasto y de la vía.
- 17° Reparaciones con mortero R4 Sikarep 414.
- 18° Sellado de fisuras con Sikadur 31 EF.
- 19° Inyecciones de fisuras con Sikadur 52 Inyección.
- 20° Recubrimiento de paramentos con pintura anticarbonatación Sikacolor 671 W.
- 21° Acabados, colocación de goterón de chapa galvanizada con Sikaflex 11 FC.
- 22° Acabados, colocación de barandilla metálica.
