Una fachada de escamas de zinc que rinde homenaje al mar

Arzak, la famosa institución culinaria vasca que luce tres estrellas Michelin desde hace más de 30 años, ha cambiado de piel. El famoso restaurante, que buscaba una fachada que reflejase mejor su identidad, ha escogido escamas romboidales de zinc-titanio elZinc para su reforma.

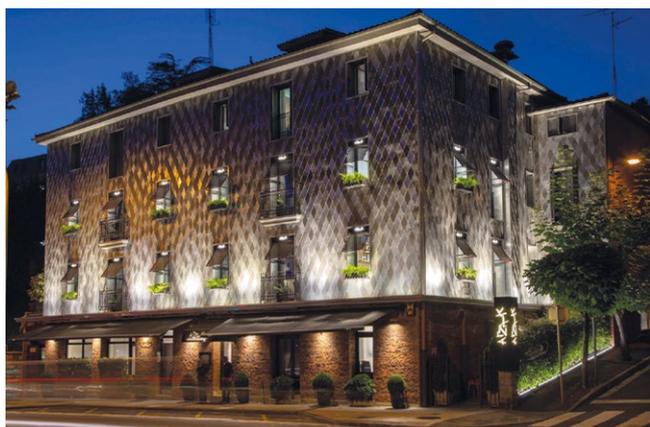
Aproximadamente 3.780 tejas rombo elZinc, en cuatro acabados de zinc-titanio diferentes, fueron necesarias para revestir los 300 m² de la nueva fachada ventilada de escamas romboidales de zinc del famoso restaurante.

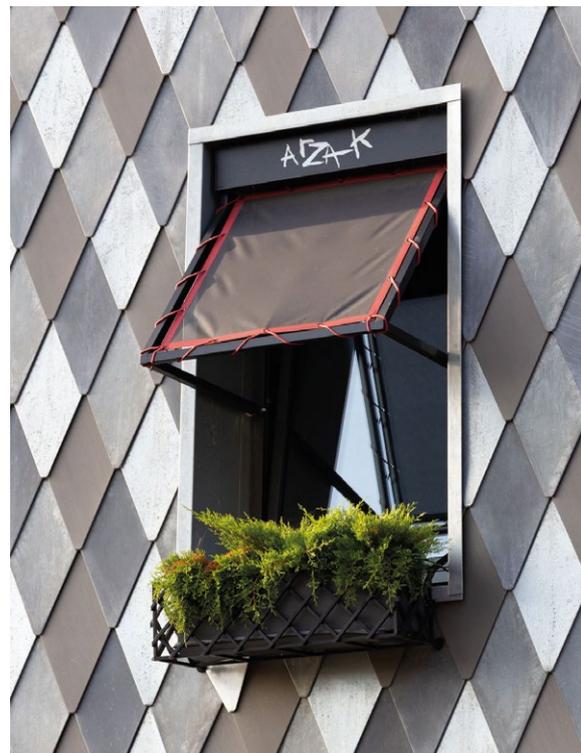
Para conseguir el efecto buscado por los propietarios y los arquitectos, elZinc desarrolló varios tratamientos de prepatinado especialmente para el proyecto: “La muestra generada, en la que se veía un paño con diferentes tonos, nos pareció atractiva,

debido a la similitud con la piel de un pescado, decidiéndonos entonces por usar la fachada con los diferentes tonos, sabiendo que con el paso del tiempo éstos se irán unificando”, explican desde el estudio de arquitectura. “La ayuda del Departamento Técnico de elZinc fue decisiva a la hora de decantarnos por el material, en cuanto llegó la muestra con los distintos tonos, no hubo más dudas. El material ha cumplido con lo que teníamos en mente como un elemento identificador”, añade el arquitecto Lamosa. Cabe destacar el hecho de que se trata de una fachada que cambia mucho con la luz ambiente, existiendo también cambio entre el día y la noche con un tratamiento de iluminación desde la parte inferior: “Nos encanta ver que la gente ya no se hace la foto solo en la puerta del restaurante, sino que también intentan que salga parte de la fachada; ambas partes estamos satisfechas con el resultado porque sentimos que la fachada ayuda a representar más la identidad del restaurante”, concluyen.
