Impermeabilización duradera que resiste a los cambios de temperatura y agresiones ambientales

Grupo Puma presenta este caso de éxito ejecutado por Solurban. Se trata de la impermeabilización de las azoteas del Parque de Automovilismo de la Guardia Civil en Madrid con el Sistema Morcem Cover Poliurea, en base poliuretano y de aplicación rápida y sencilla, que ofrece excelentes resultados en todo tipo de superficies y cubiertas, ya sea en obra nueva o rehabilitación.

» **Obra:** Impermeabilización con Morcem Cover Poliurea de las azoteas del Parque de Automovilismo de la Guardia Civil de Madrid.

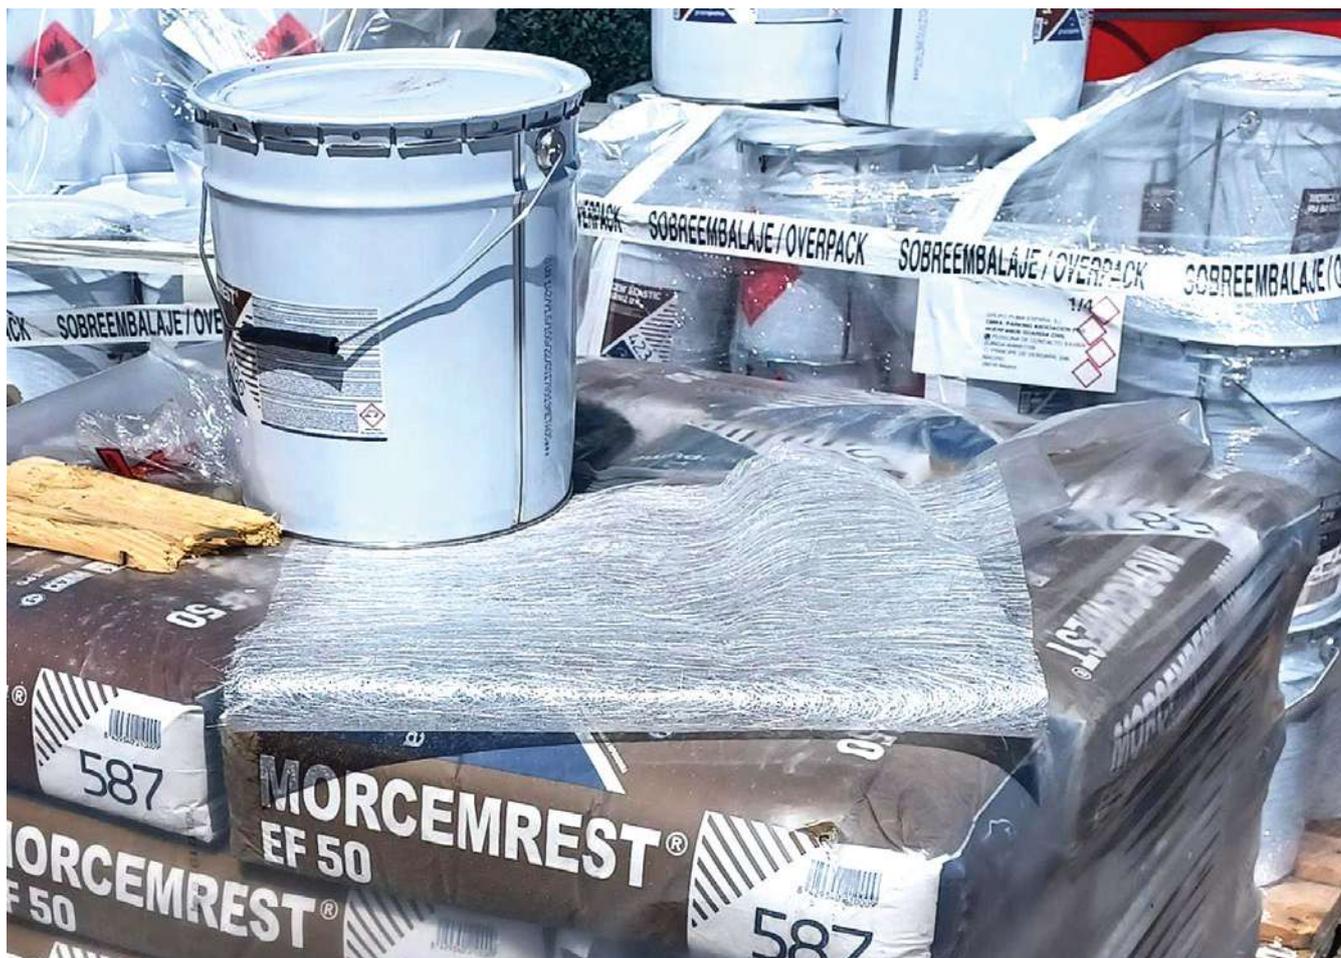
La intervención se realizó en las azoteas del edificio que tienen función de aparcamiento y que, debido al estado de deterioro en el que se encontraban, requerían de un tratamiento integral previo del soporte y una atención especial al detalle de los puntos críticos. También se intervino en las pasarelas de

conexión entre azoteas. Todos los soportes implicados en la reparación eran de naturaleza cementosa, excepto una de las citadas pasarelas que tenía solado cerámico, también en muy mal estado.

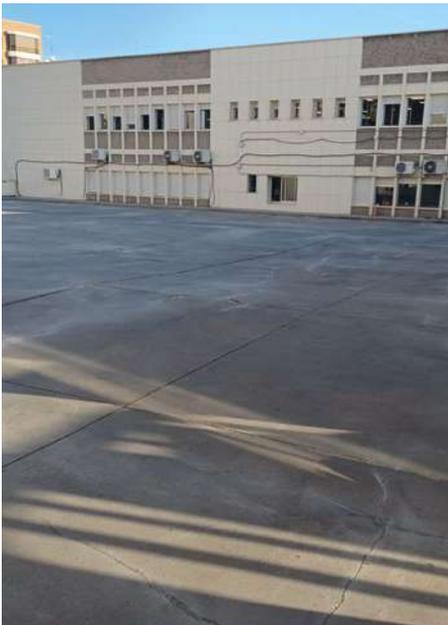
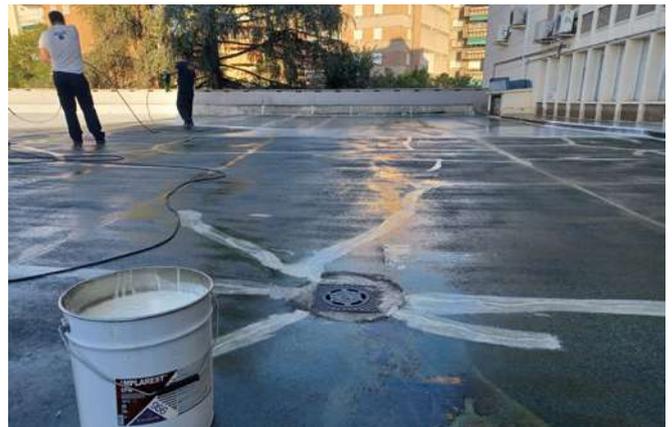
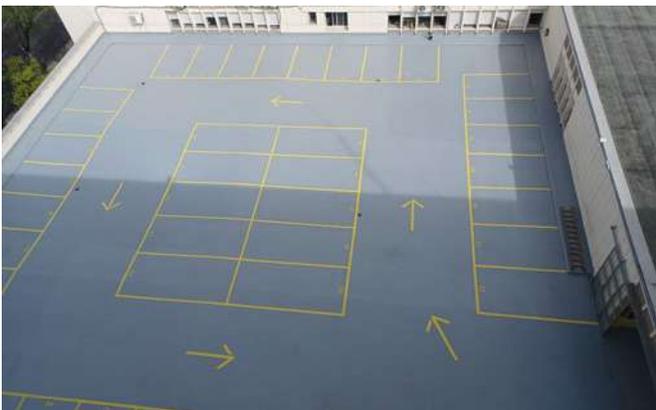
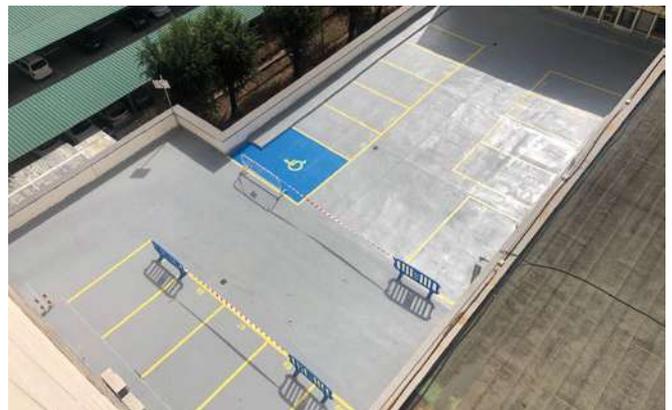
culos impacten contra la fachada, no tiene uso peatonal, por lo que se procedió a la impermeabilización directamente sin preparación previa del soporte.

En las uniones entre elementos estructurales, se aplicó masilla monocomponente en base poliuretano Pumalastic PU para la realización de medias cañas que faciliten la aplicación de la impermeabilización. También se sellaron las juntas de dilatación con este producto. Asi-

mismo, para el puenteo de las numerosas fisuras existentes en el soporte, se aplicó un mortero epoxi tixotrópico bicomponente (Morcemrest Epoxi T).

En el caso de las zonas de relleno más profundas, derivadas del saneamiento realizado al soporte, se aplicó un mortero de reparación R4 monocomponente de alta resistencia (Morcemrest EF 50 R4) para reconstruir la volumetría del soporte y asegurar su estabilidad. Y en

el caso de la pasarela de solado cerámico, debido a su estado tan deteriorado, se levantaron las piezas disgregadas, reparando posteriormente con Morcemrest EF 50 R4 y se puentearon las numerosas fisuras colocando un tejido de fibra de vidrio con la imprimación que se realizaría antes de la aplicación de la impermeabilización.
